# 天津捷喜爱汽车零部件有限公司

## “1·14”一般燃气爆炸事故调查报告

事故单位：天津捷喜爱汽车零部件有限公司

事故日期：2021 年 1 月 14 日

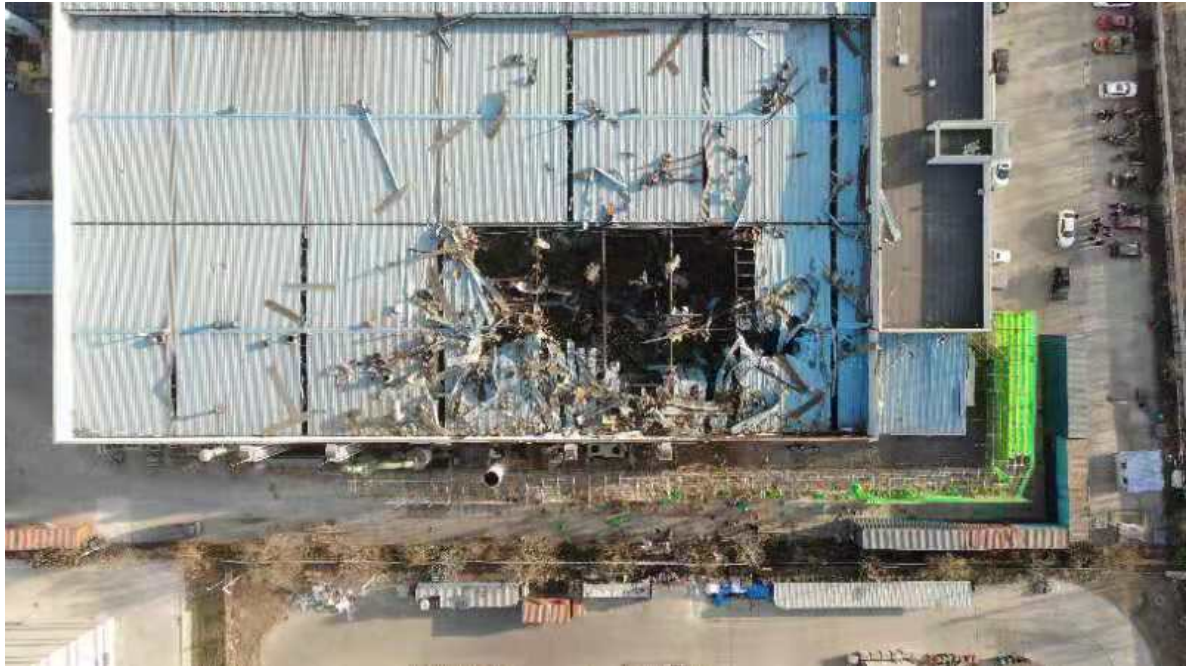
图5 车间爆炸俯瞰图

1. 整个生产车间受爆炸冲击损坏，车间内物品受爆炸冲击变形、位移、脱落等痕迹明显，车间彩钢板屋顶部分掀起。正在作业的生产线受爆炸冲击最为严重，其中以烘干设备区域最为明显，整个烘干设备全部损毁。

2. 燃烧炉整体呈现由内向外的冲击变形痕迹。沿着生产线轨道方向前后两侧的壁板受冲击变形位移，尤其以上侧变形位移明显，其中安装有风机的前侧壁板上部完全与箱体分离，后侧壁板内层弯曲变形，外层与内层分离跌落在地面上。左右两侧壁板也受冲击向外凸起，尤其是外层铁皮部分与炉体分离。炉体两侧铁皮之间的角钢也向外侧弯曲变形，整个燃烧炉四周的金属铁皮有多处受冲击的撕裂变形痕迹。

3. 烘干箱位于燃烧炉上部，已完全炸损，彩钢板的箱体受冲击全部撕裂、碎片被抛出到车间不同位置。烘干箱内的轨道向两侧弯曲，烘干箱内的轮毂全部飞出，抛落至不同的位置。烘干箱地板中部向下方凹陷，固定横梁两端向上翘起，表明爆炸在烘干箱形成了向四周的非常强的冲击作用力，致使整个烘干箱受损严重。

4. 烘干箱与燃烧炉之间原本有 0.9 米的距离，两者之间有风道连接，现场勘验时风道受损毁变形，部分区域撕裂。烘干箱底板受损后向下跌落至燃烧炉表面，风道受挤压后严重变形。

5. 距离烘干设备较近的轨道、水洗、脱脂、控制设备以及各自连接的管路也受损严重，烘干设备南侧的彩钢板隔墙受冲击全部损毁，烘干箱上部的车间彩钢板屋顶也全部被抛出，金属钢梁向上变形。

上述物品的受损痕迹表明来自烘干设备处的爆炸冲击作用力形成了向四周的冲击作用力，形成以烘干设备为中心的向四周的爆炸冲击痕迹。在爆炸冲击波作用下，烘干厂房发生严重损毁，产生的碎片或物品冲击作用下导致附近作业人员伤亡。经过现场勘验及进一步论证，判断分析该爆炸性质属于化学爆炸，爆炸物质为烘干设备加热使用的燃料天然气。
