# 天津港保税区中昌（天津）复合材料 有限公司“8·17”一般机械伤害 事故调查报告

天津港保税区“8·17”事故调查组

2023 年 10 月

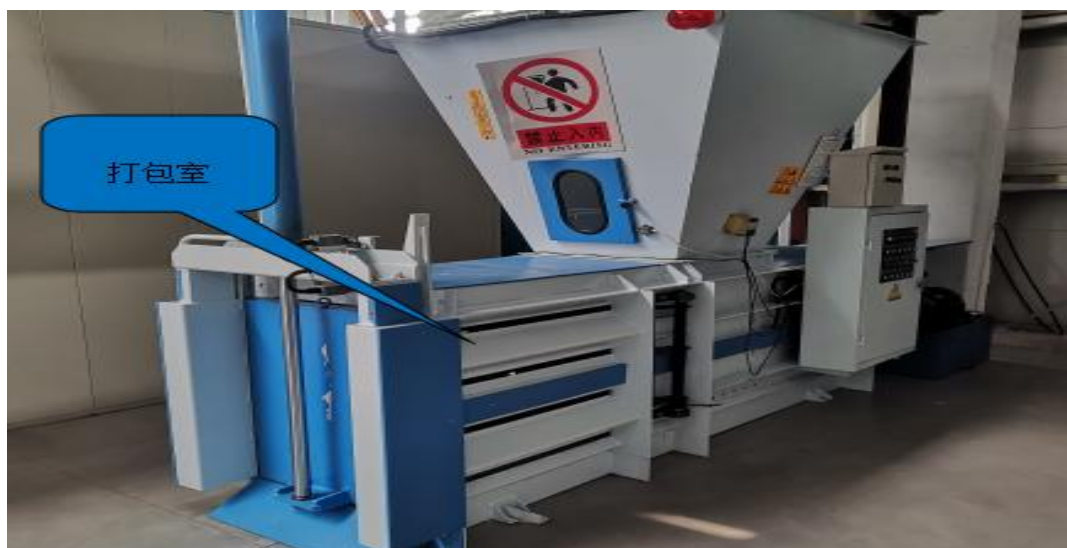
图 3 打包机侧视图

涉事设备为卧式液压打包机（以下简称打包机），型号为 JYFU150 型，打包机由打包室、废毛箱、压棉小车、机架、油泵等组成。打包机侧视图及打包机“自动”状态示意图见图 3、图 4。

4. 中昌公司未采取技术、管理措施及时消除事故隐患。打包机废毛箱上，一个进料口（边长约 50cm 正方形）属于开敞状态，间接导致在设备未停机状态下，作业人员进入打包机危险区域。打包机未设置急停按钮，不能迅速停止处于危险状态的运行设备。

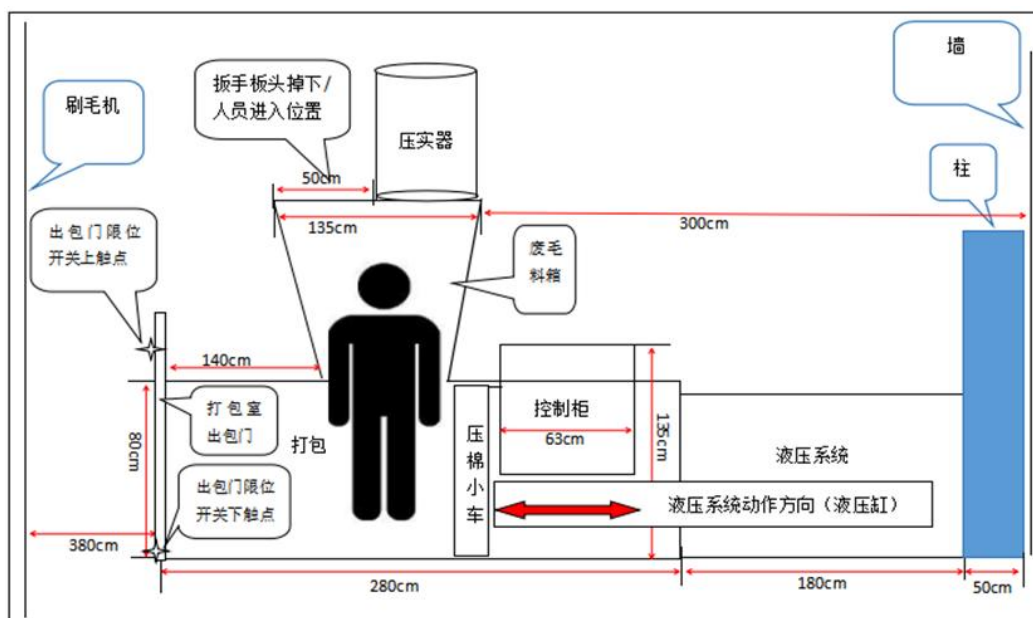
图 4 打包机“自动”状态示意图

此打包机为自动打包系统，可设置成“自动”或“手动”状态。打包机启动且在“自动”状态下，废毛料经滤尘设备处理进入纤维压实器，然后进入废毛箱。废毛箱内废毛料堆积到一定高度遮挡传感器后，控制系统接到信号，压棉小车开始运行，压棉小车将由废毛料箱落入打包室的废毛向前推入打包室前端（同时压棉小车上挡板将打包室口封闭，防止其他毛料落下），当压棉小车到达前限位后停止前进并后退，压棉小车后退至后限位停止。挡棉板位于压棉小车行进线路上，挡棉板上安装弹簧，在压棉小车向前移动时挡棉板被推动，此时弹簧伸展，挡棉板旋转打开，为压棉小车让出通道，压棉小车后退时，挡棉板在弹簧拉动下复位，以挡住废毛料向后反弹。如果此时废毛料箱内有废毛料且打包室前端被压缩的废毛料未满一包，压棉小车继续压棉动作。打包室废毛料满一包时，废毛料包限位发出信号，设备闪烁报警灯，压棉小车顶住压好的废料不再后退，此时人员将绑扎带从打包室前端缝隙中穿入、绑好、按“推包”按钮，打包机前端门提起至接触开关上限位位置时，压棉小车开始动作，将废毛料包从打包机内推出。按“复位”按钮，压棉小车后退至后限位停止，同时打包机前端门下降至下限位，此时压棉小车进入下一个工作循环（由废毛料室内光电开关触发）。

李某在打包机未停机、处于自动状态的情况下，进入打包机废毛室捡拾工具，身体触发光电开关，打包机接收信号，液压装置推动压棉小车沿车架方向移动，李某来不及躲闪被压棉小车挤压在打包室内，是这起事故的直接原因。

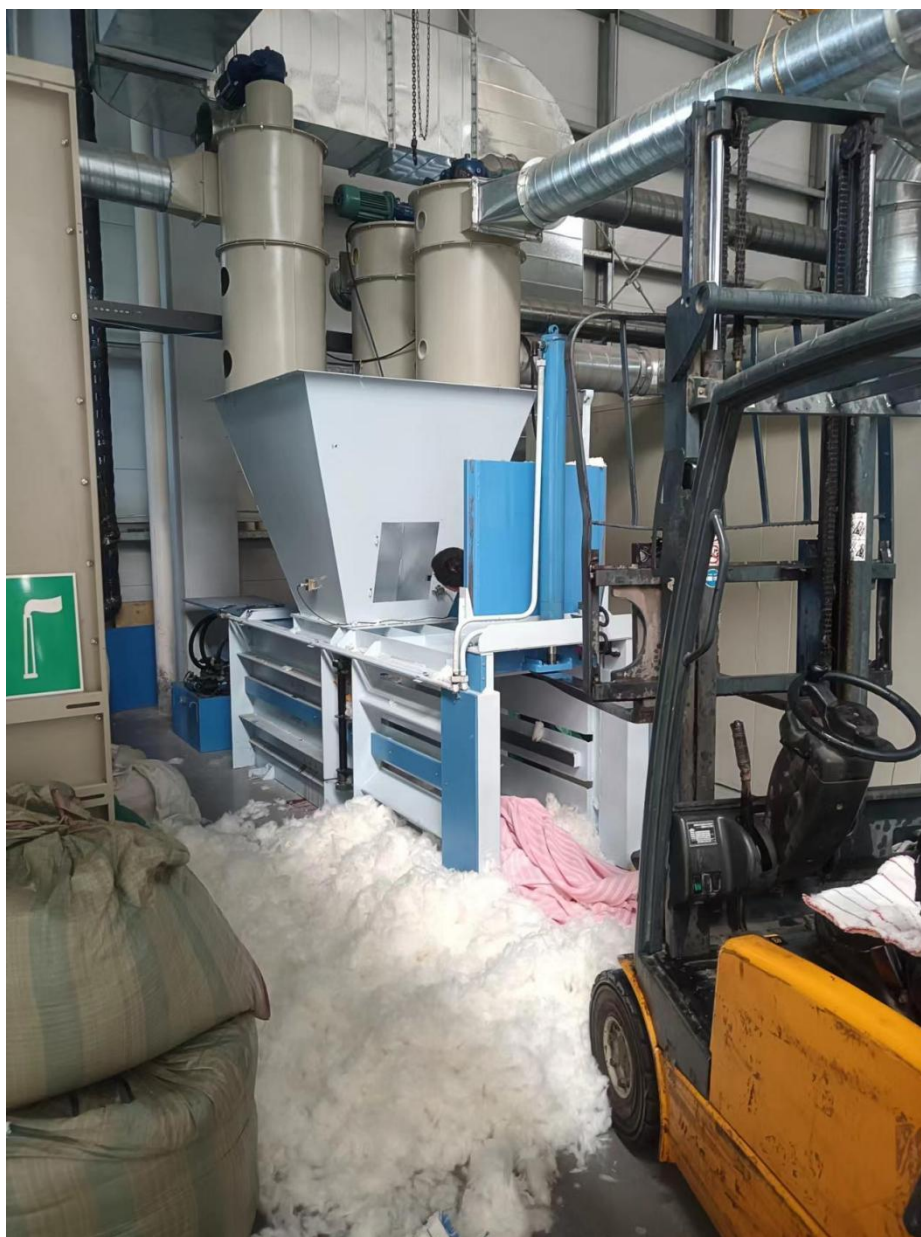
图 6 事故现场图

事故地点位于后整理车间东侧靠墙打包机内，打包机布置在 02 除尘器和 03 除尘器之间，东西向布置。设备东侧为厂房钢柱，西侧距刷毛机 380cm，北侧距 02 除尘设备 136cm，南侧距 03 除

尘设备 145cm。打包机内多处有明显血迹。事故现场图见图 6。
