天津港保税区天津悦成建筑工程有限公司 “5·30”一般高处坠落事故调查报告

天津港保税区“5·30”事故调查组

2023年9月

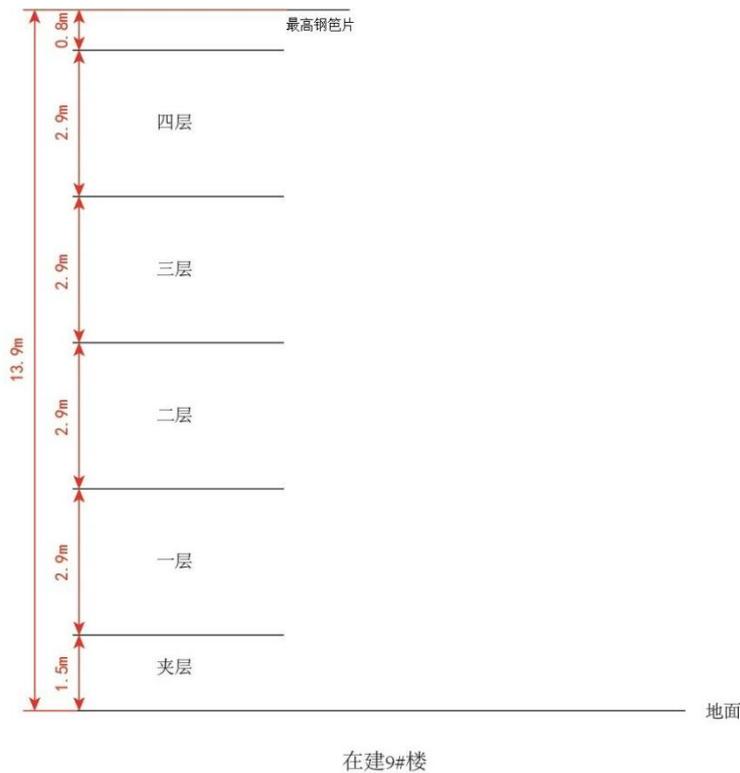
图 4 在建 9#楼竖向高度

2023年05月30日，9#楼已建四层，每层高度为2.9m，主附楼高低跨高度为1.5m（高低跨为主楼首层面到车库顶的距离，附楼土方尚未回填）。故四层顶部距离周围地面高度为13.1m。9#楼外围已搭建脚手架，脚手架上最高的钢笆片（架子工站立面）距离四层顶部高度为0.8m。2023年05月30日在建9#楼竖向高度见图4。

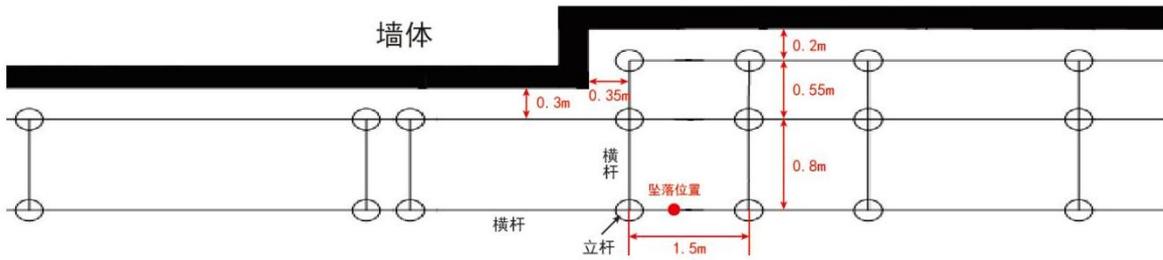
图7 李某作业平面脚手架搭建情况俯视图

作业平面上下横杆间距为 0.6m，两立杆（东西向）间距为 1.5m，两立杆（南北向）间距分别为 0.8m、0.55m。该位置脚手架距离西侧墙面为 0.35m，距离北侧墙面分别为 0.2m、0.3m。详见图 7。

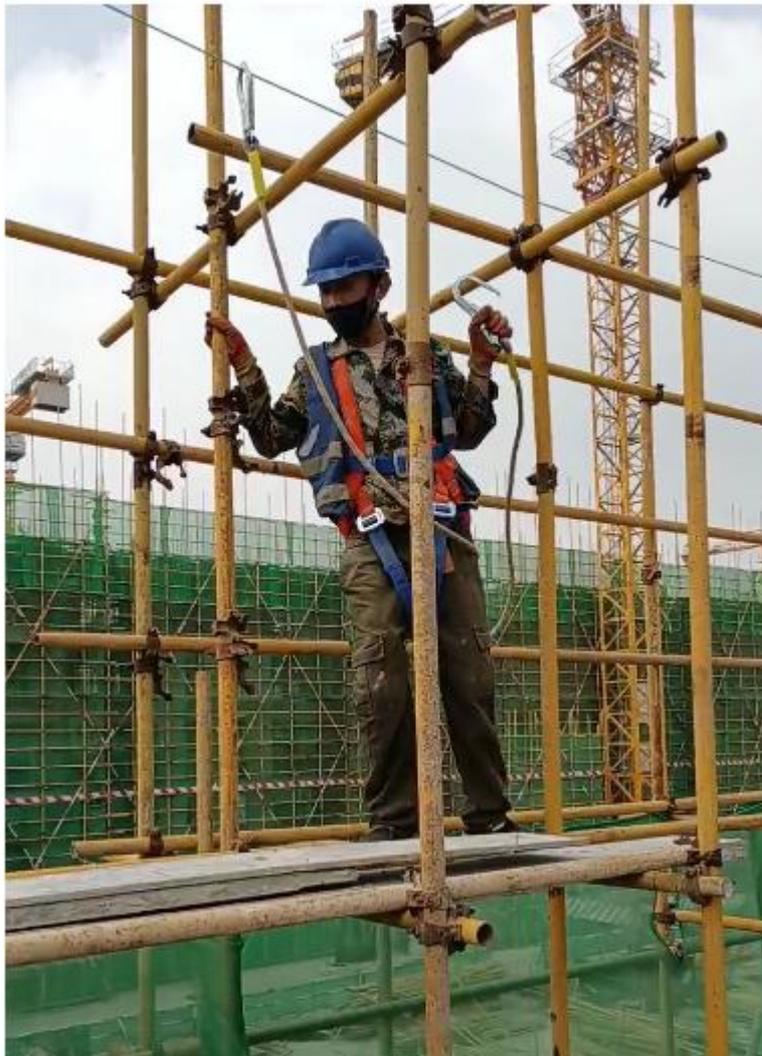
图 9 现场模拟作业图

李某站在在建 9#楼四层楼顶南侧搭建脚手架作业面时，在已感到身体不适情况下，违反操作规程，同时摘掉挂在生命绳上的两个安全带挂钩，准备下楼休息，在此期间因自身疾病原因从高约 13.9 米的脚手架上坠落至地面，是这起事故的直接原因。

悦成公司应严格遵守安全文明施工的相关规定，结合本单位实际施工作业情况，切实加强对从业人员的安全教育培训工作，提高全体从业人员，尤其是现场施工作业人员的安全意识，使从业人员具备辨识作业环境存在危险因素的能力；加强对从业人员健康状况检查和管理，杜绝从业人员从事禁忌岗位；增加现场安全管理人员配备，并提升人员专业能力；严格依据各类施工方案组织进行施工作业，服从总包单位的监督管理，坚决杜绝不安全行为的发生。

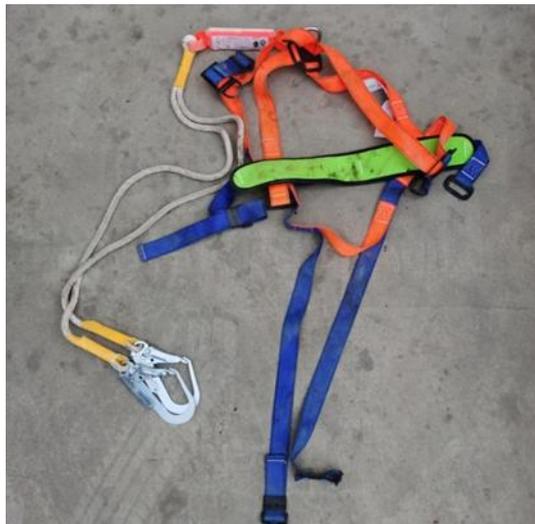
图 10 安全带图

事故发生时，李某佩戴有安全帽、五点式安全带，工作手套等。安全带无断裂痕迹，见图 10。安全带规格型号为坠落悬挂 Z(Z-Y)。

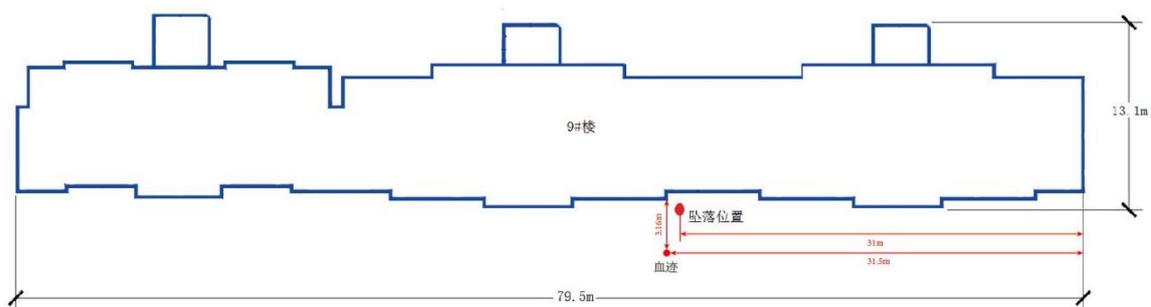
图 11 坠落位置示意图

事故地点位于 ABE 项目 9#楼南侧四层顶部脚手架上，距离 9#楼东侧边墙为 31m，高度为 13.9m。当日李某被送医后，现场勘查，留有伤亡人员血迹，该血迹距离 9#楼南侧边墙为 3.16m，

距离 9#楼东侧边墙水平距离为 31.5m。事故地点示意图见图 11。
现场坠落位置见图 12、图 13。
