天津港保税区环球路港（天津）国际物流有限
公司“11·4”一般高处坠落
事故调查报告

天津港保税区“11·4”事故调查组

2023年12月

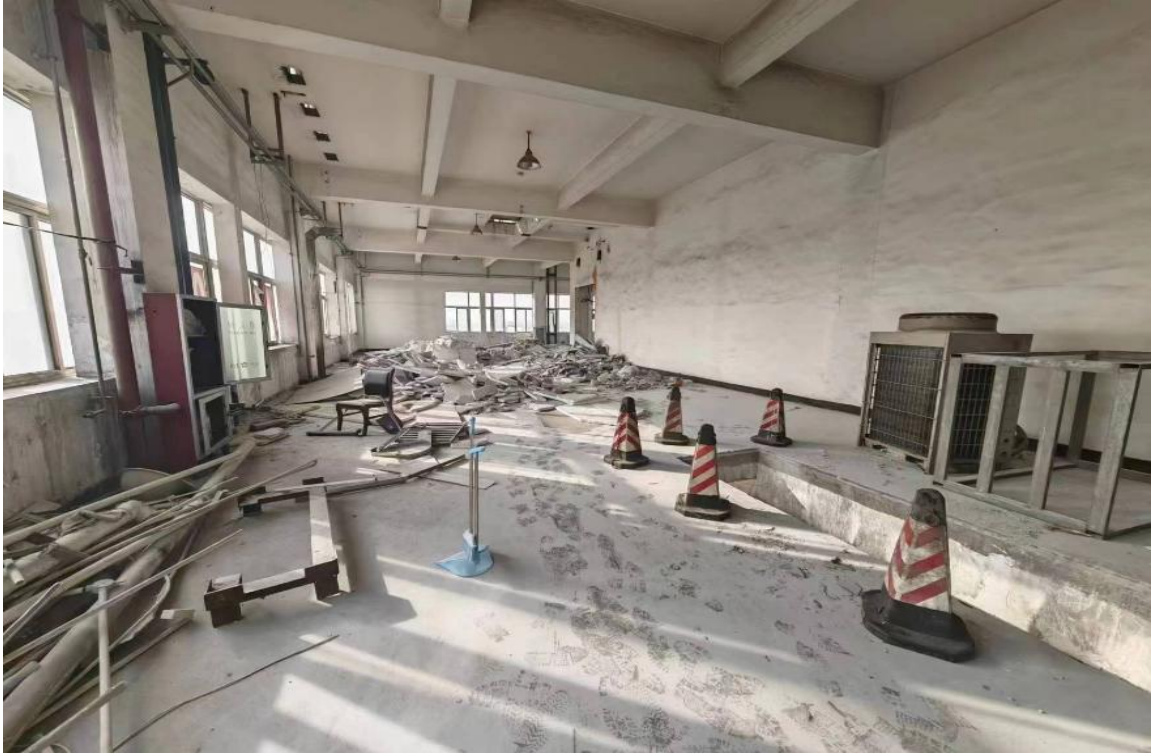
图 4 事故建筑内部情况

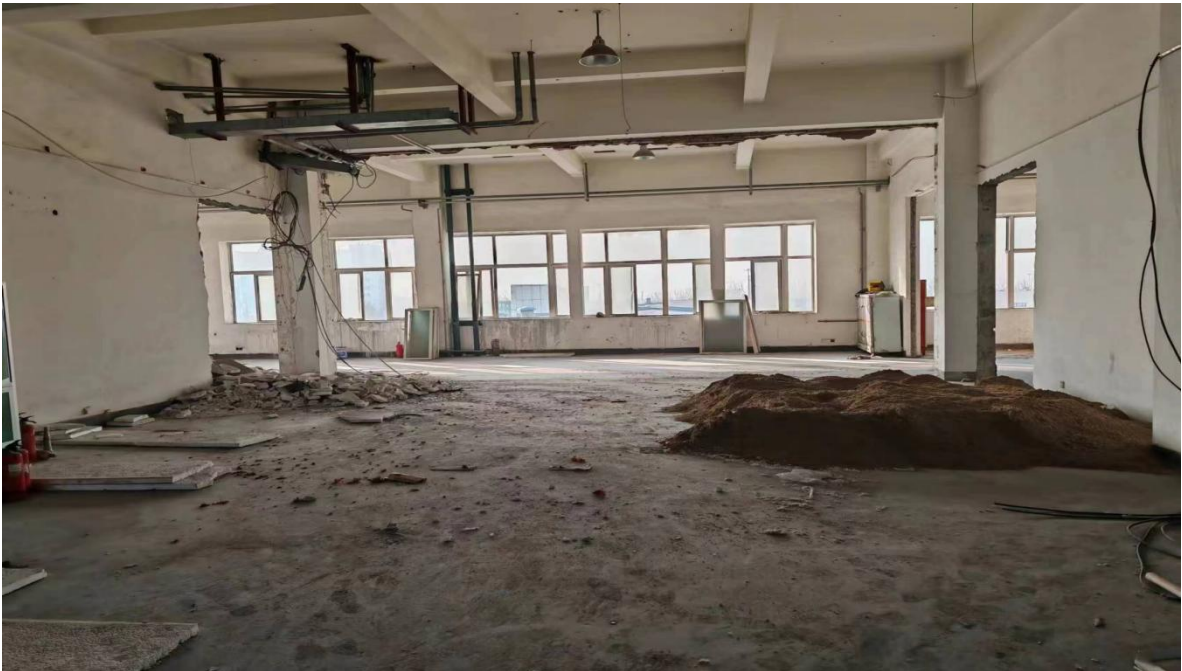
图 5 事故建筑内部情况

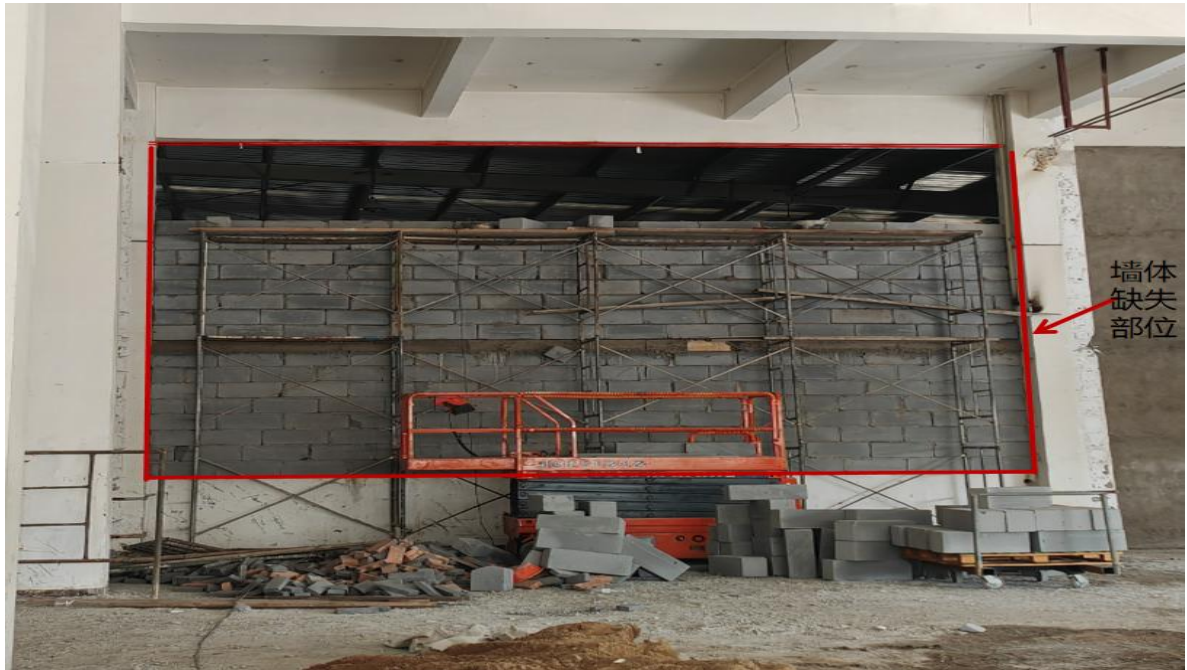
事故地点位于事故建筑二层，与仓库贴邻的北侧一面墙体缺失（缺失墙体长8.3米，高5.7米），遂进行墙体砌筑作业。事发当天，作业人员借助升降车登上脚手架顶层作业面，石某某失足跌落至墙体北侧仓库一层地面。

图 6 事故建筑墙体缺失情况（事故建筑二层拍摄）

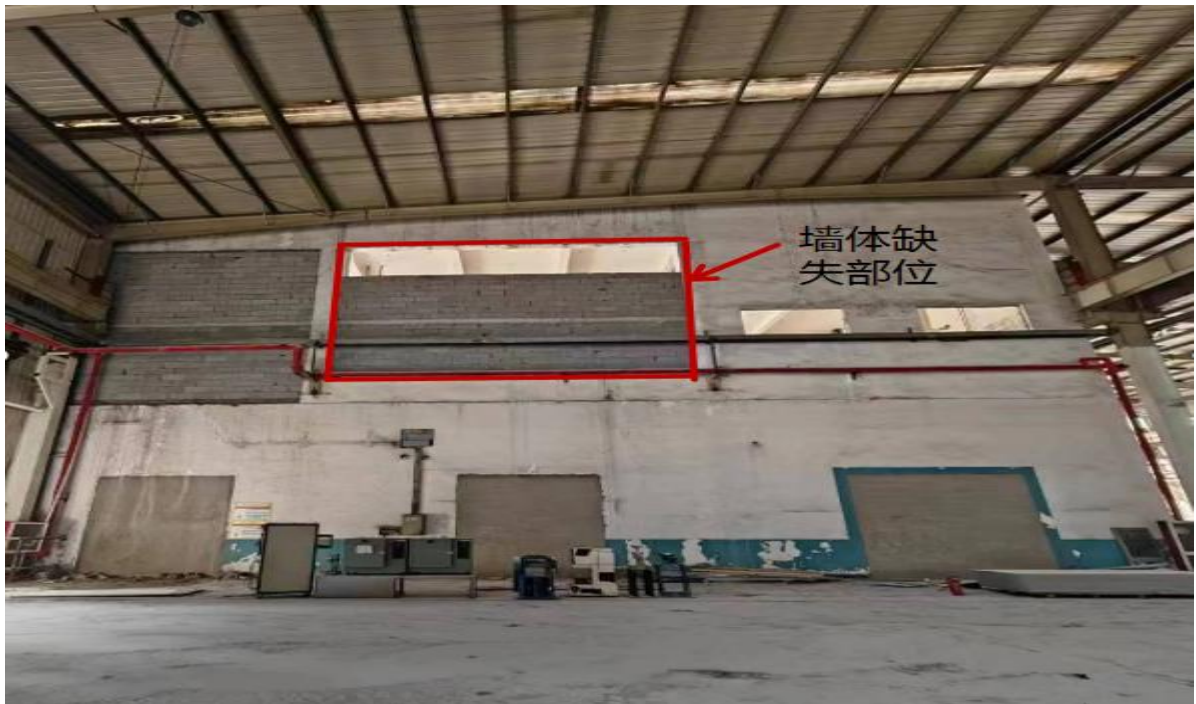
图 7 事故建筑墙体缺失情况（北侧贴邻仓库一层拍摄）

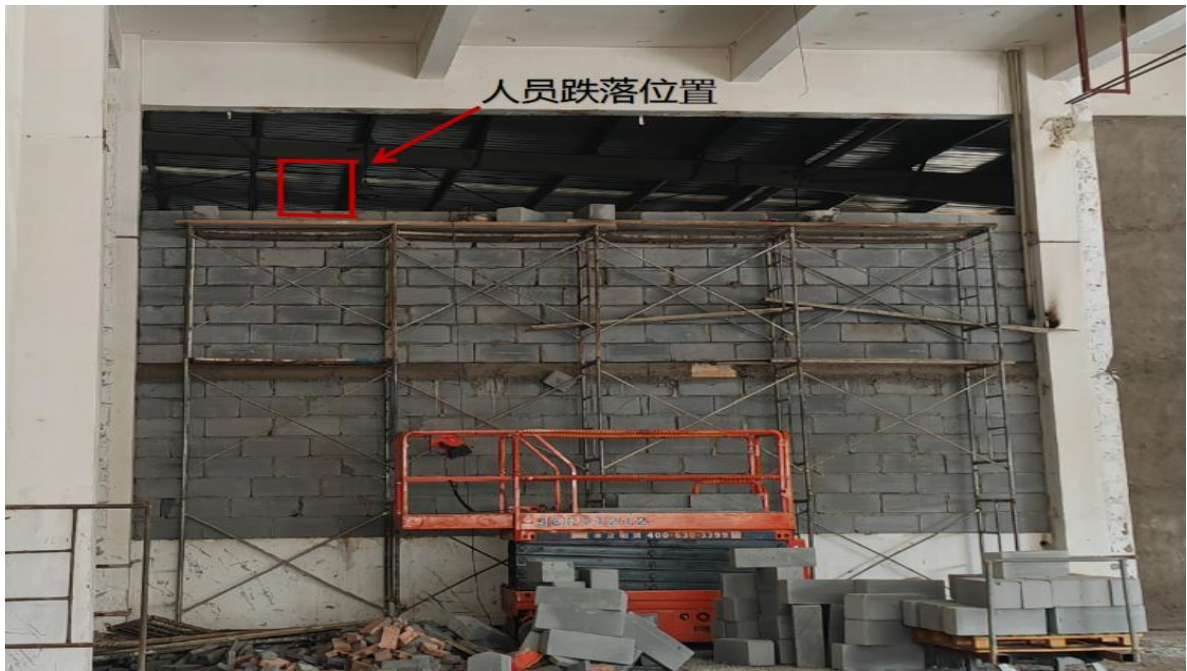
图 8 人员跌落位置

石某某未佩戴安全帽、安全带，未进行有效的自我安全防护，从 5.1m 高脚手架顶层作业面坠落至北侧贴邻仓库地面（坠落高度 11.6m），是这起事故的直接原因。

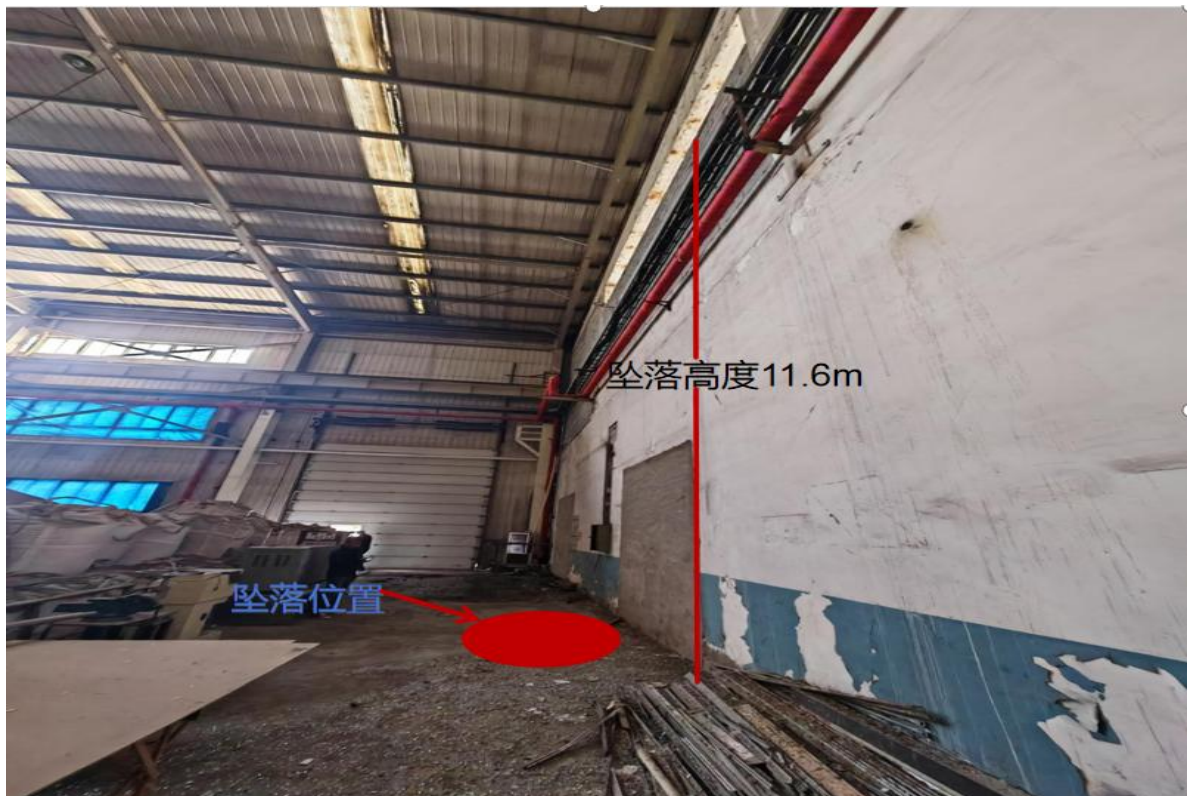
图 9 人员坠落位置

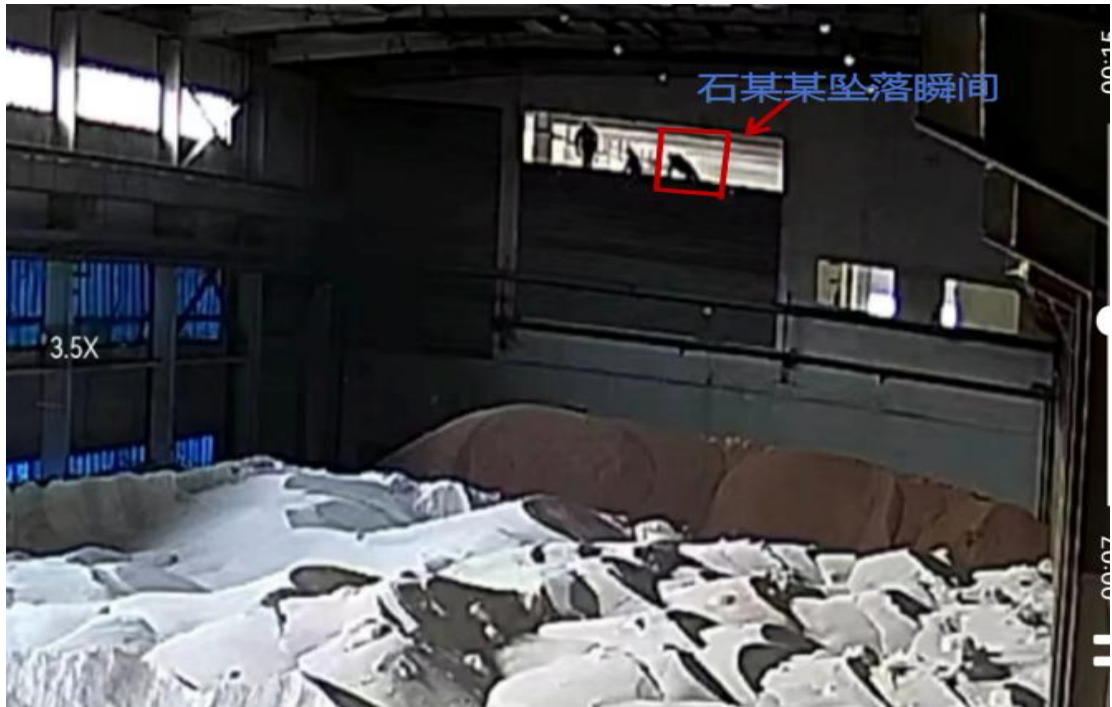
7时10分，准备工作完毕后，刘某某、石某某将砌墙用的灰铲、电锤、电源线放到升降车上，在未佩戴安全带、安全帽等劳动防护用品的情况下，石某某在前，刘某某在后依次登上升降车，李某某将二人送到脚手架顶层作业面准备作业。上到脚手架顶层作业面后石某某接上电锤电源，在脚手架西侧建筑的立柱上钻孔，钻完孔后刘某某拿上电锤走到作业面东侧准备给东侧立柱钻孔。这时候操作升降车的李某某也从升降车的西侧移动到了东侧，并让刘某某把灰斗递给他。7时13分，石某某突然发出一声喊叫，刘某某和李某某循声看到石俊民身体朝北侧掉下去了，坠落到了砌墙北侧仓库的一层地面（坠落高度11.6米）。

图 10 事故发生时视频监控截图

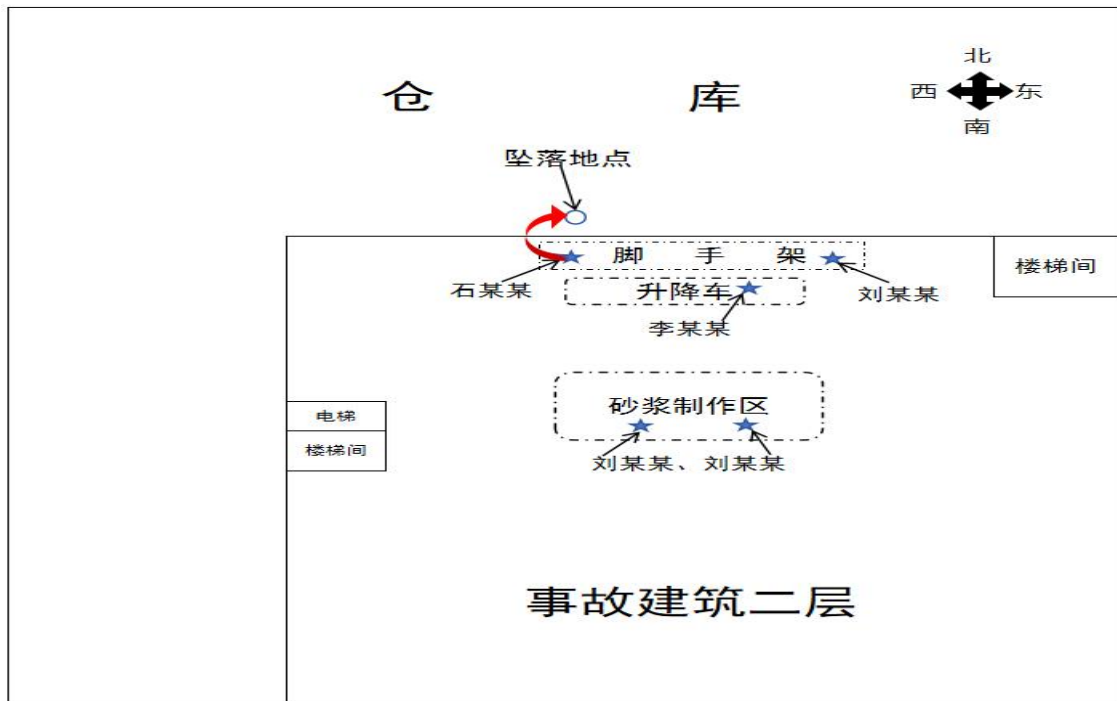
图 11 事故概况示意图

现场脚手架为石某某(未取得脚手架搭设的特种作业人员从业资格)组织搭设，该脚手架使用门式钢管脚手架，共12组，以4*3组合排列，整体长7.2m，高5.1m。经现场勘察后确认，脚手架搭建不符合《施工脚手架通用规范》(GB 55023-2022)、《建筑施工脚手架安全技术统一标准》(GB 51210-2016)要求，存在严重的安全事故隐患：**一是**作业层铺设了两块木质脚手板，但未采取稳固措施。**二是**脚手架作业层外缘未安装护栏和挡脚板。**三是**脚手架底部立杆未设置横向、纵向扫地杆和水平加固杆。**四是**脚手架未经设计计算和构造要求设置连墙件，现场可见采取了铁丝绑定形式对脚手架进行稳固。**五是**脚手架未设置剪刀撑、斜撑等加固装置。
