# 天津港保税区天津格林兰机械装备有限公司 “9•23”一般高处坠落事故调查报告

编制单位：天津港保税区“9•23”事故调查组

编制日期：2025 年 11 月

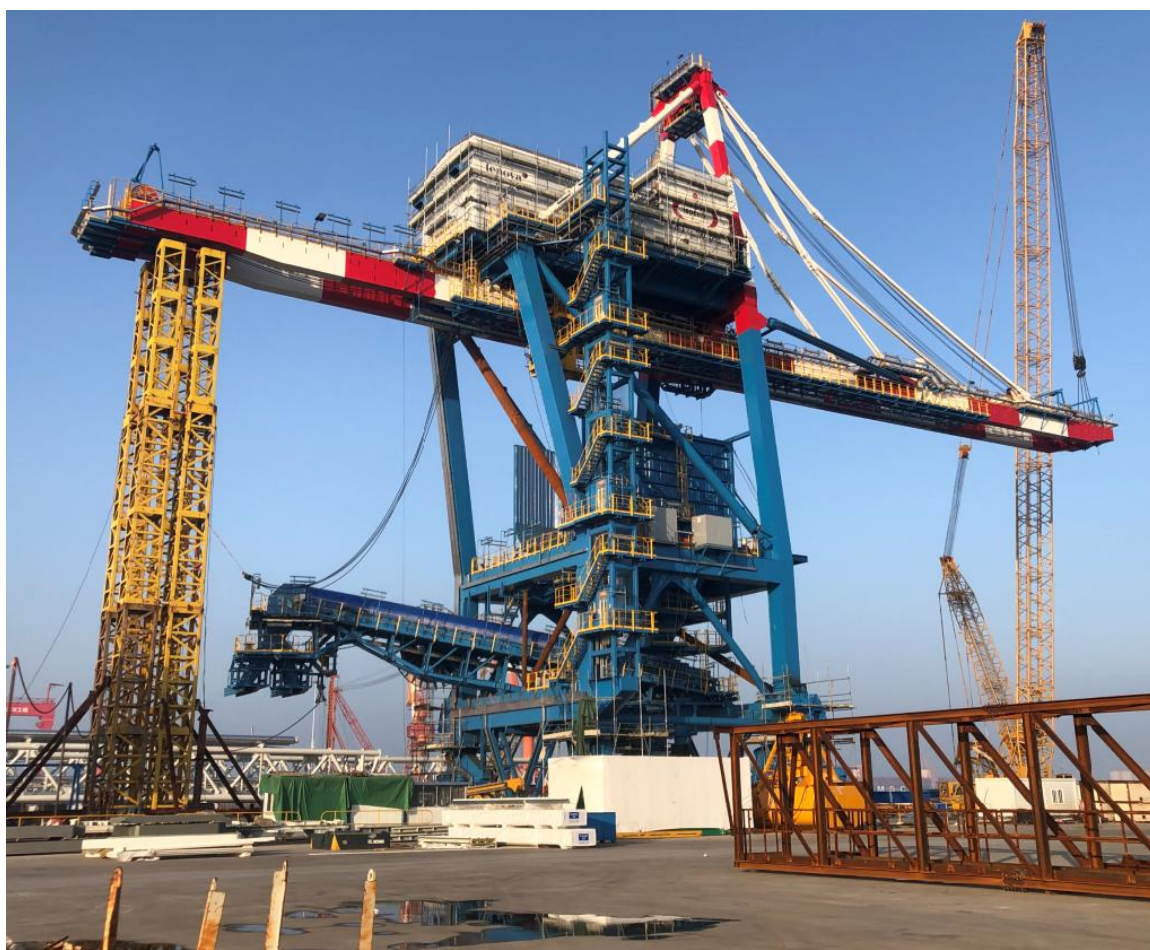
图 2 卸船机现场照片

事故发生在格林兰公司福迪砣厂区卸船机上，该卸船机于 2024 年 10 月份开始组装卸船机部件，事发时，企业正在组织人员进行出厂前的最后维护阶段。卸船机设计尺寸为长 96.381 米、宽 31.5 米、高 61.153 米。卸船机现场照片见图 2。事故发生平台为卸船机机械设备室，机械设备室位于卸船机最顶端，室内集中容纳主要设备和电气控制的关键机械驱动装置、传动系统等核心部件，室外围是波纹板保护的钢结构框架，地面有防滑花纹钢

板。死者坠落在漏斗格栅平台上，该平台是卸船机漏斗顶部的关键部件，通过格栅支撑梁固定于漏斗框架，形成覆盖漏斗开口的防护结构。经现场勘验，事故洞口至坠落漏斗平台高度为 20.68 米。事发时间为 9 月 23 日 8 时 48 分许，当日照度满足作业要求。事故发生时现场作业人员总共 2 人。

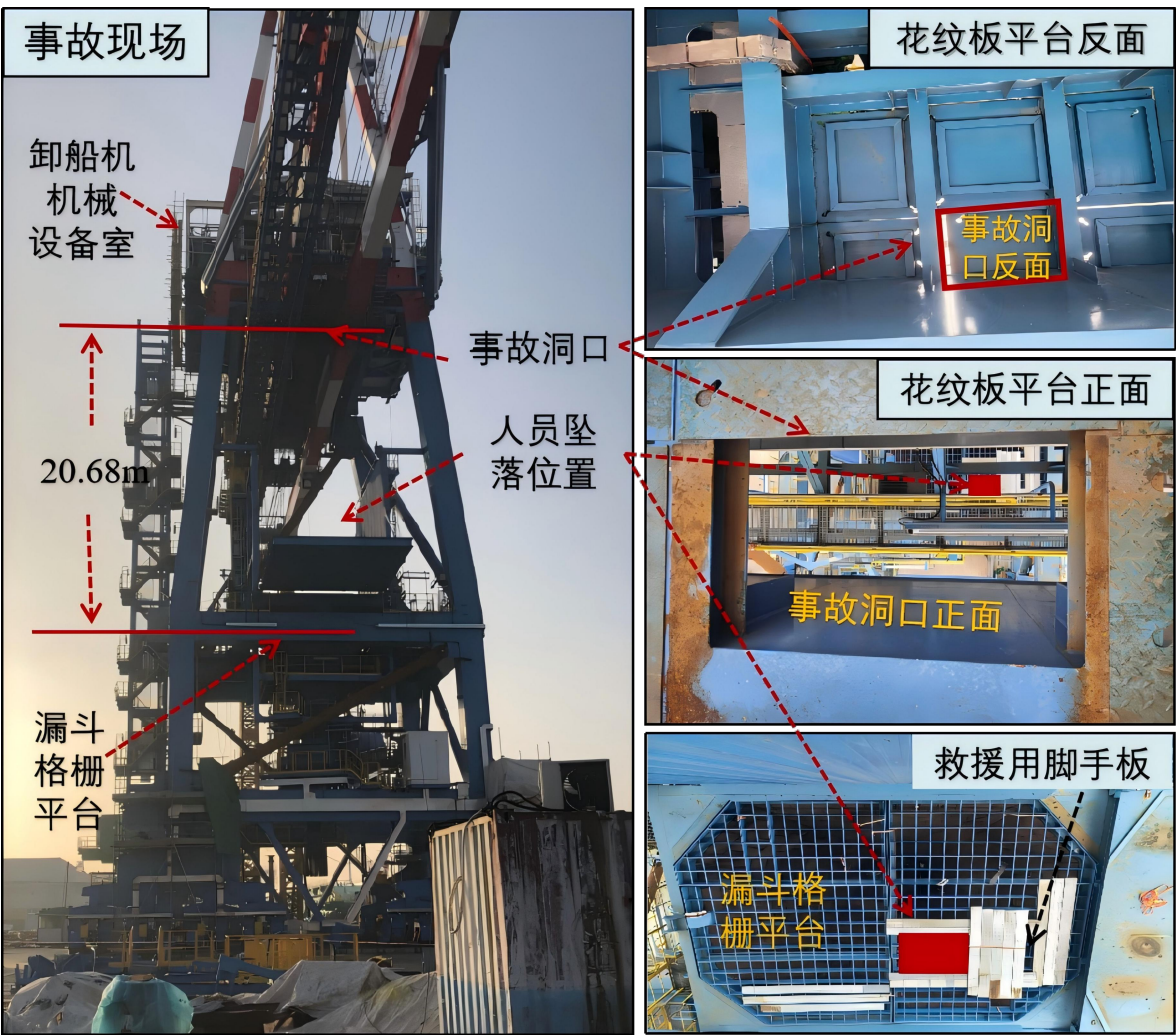
图 3 事故洞口及漏斗格栅平台

桶装油漆和铁钩，其中花纹板尺寸为长 107cm、宽 100cm、厚 6mm，花纹板下方为事故洞口，事故洞口尺寸为长 84cm、宽 51cm。事故洞口及漏斗格栅平台见图 3。

通过采用现场实地勘查、询问调查相关人员等方式综合认定事故直接原因是：张某某安全意识淡薄，无视安全风险，除锈刷漆作业时在未系挂安全带的情况下在卸船机机械设备室对地面花纹板进行翻转，不慎从挪动花纹板形成的孔洞处坠落，酿成事故，是造成本次事故的直接原因。

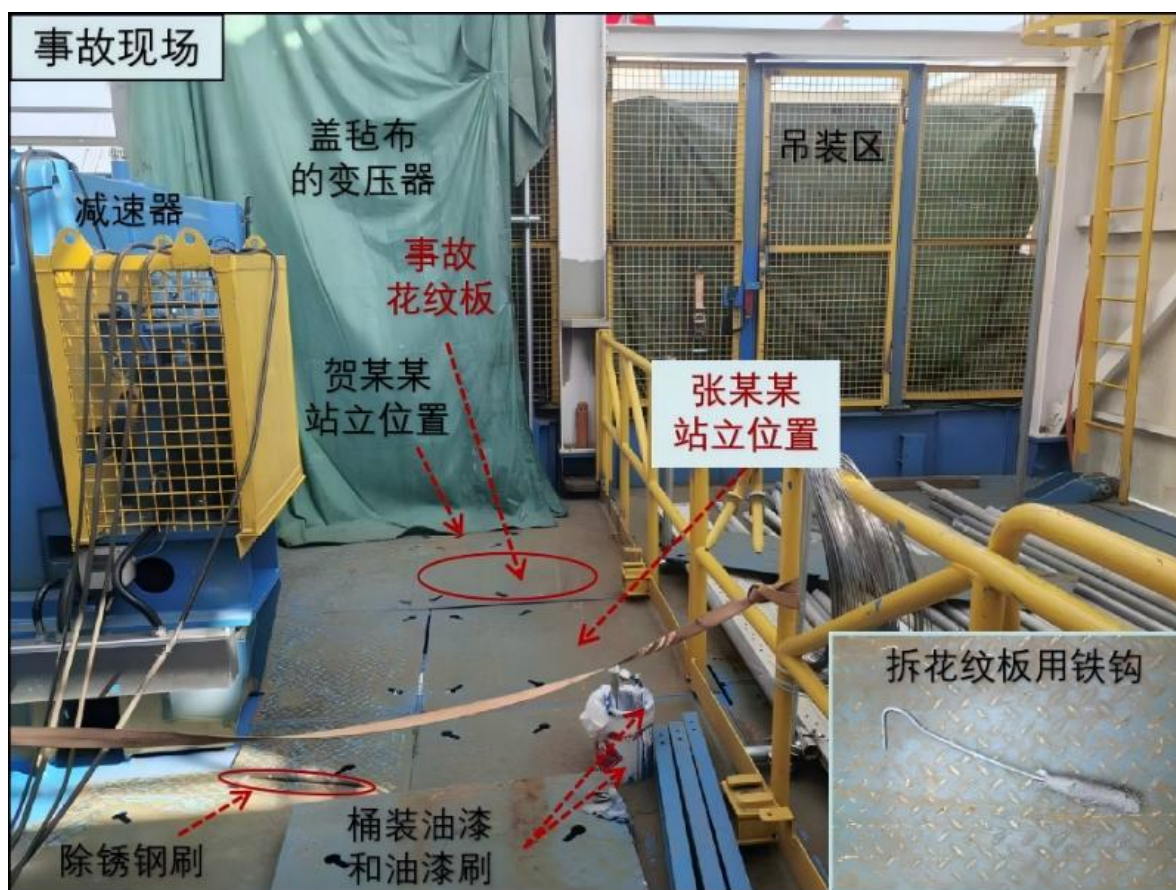
图 4 事故有关设备设施及事故现场周边情况

事故洞口位于机械设备室东南角平台区域，事故洞口东侧 87cm 为黄色铁网围护的变压器，黄色铁网上面盖有黄色苫布；洞口北侧 80cm 为减速器表面电缆桥架，洞口西北侧 60cm 为减

速器刹车装置；洞口西侧为人行通道；洞口南侧 50cm 为护栏，护栏尺寸为长 270cm、高 110cm。事故有关设备设施及事故现场周边情况见图 4。

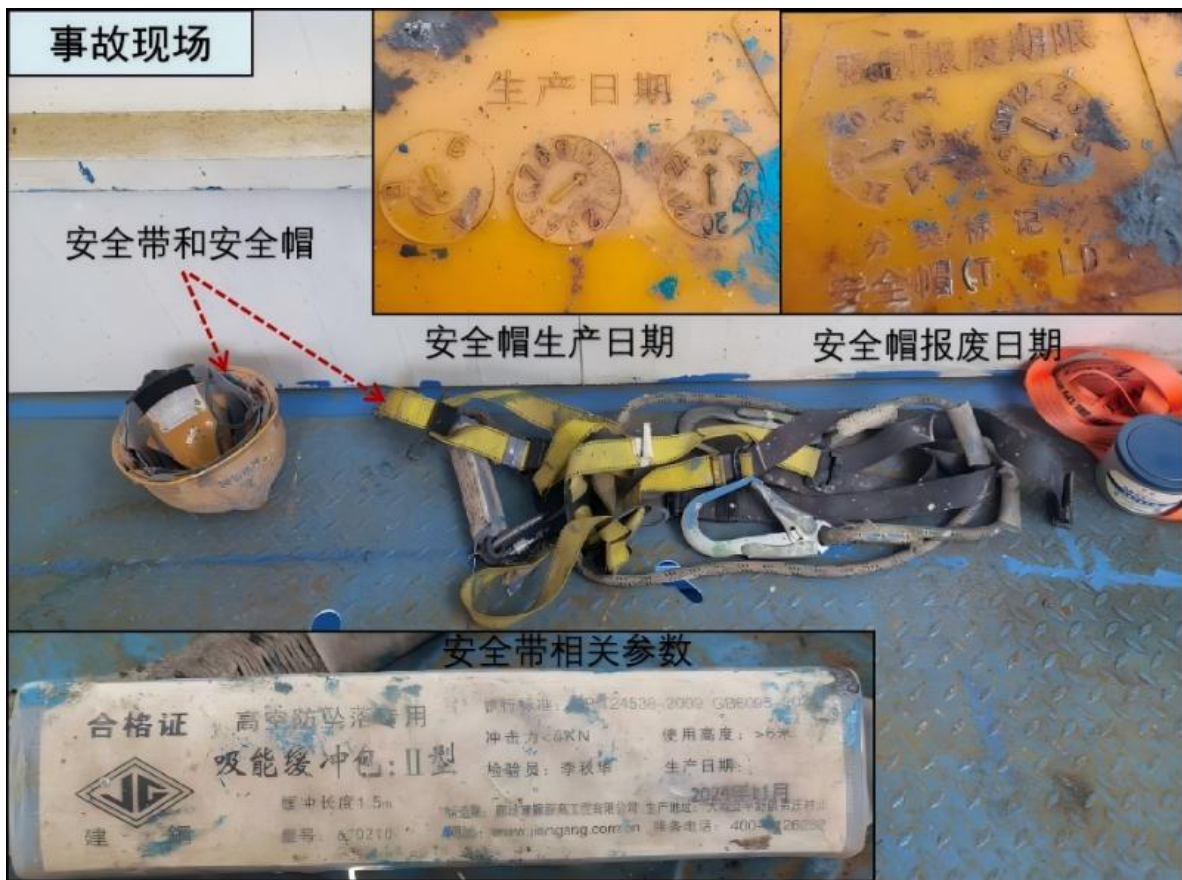
图 5 劳动防护用品现场照片

事故洞口西南侧地面花纹板上放置安全带、安全帽，其中，安全帽生产日期为 2023 年 11 月，报废日期为 2026 年 5 月，安全带生产日期为 2024 年 11 月，安全带和安全帽均在有效期内。经核实现场放置安全帽、安全带为死者张某某所有。劳动防护用品现场照片见图 5。
