# 天津鼎奕机电工程有限公司 “3·3” 一般起重伤害事故调查报告

编制单位：天津港保税区 “3·3” 事故调查组

2026年3月3日11时50分许，天津鼎奕机电工程有限公司在天津渤海石化有限公司丙烯酸脂和高吸水性树脂新材料项目SAP装置机电安装工程项目工地，发生一起起重伤害事故，造成1人死亡，直接经济损失约181万元（不包括事故处罚）。

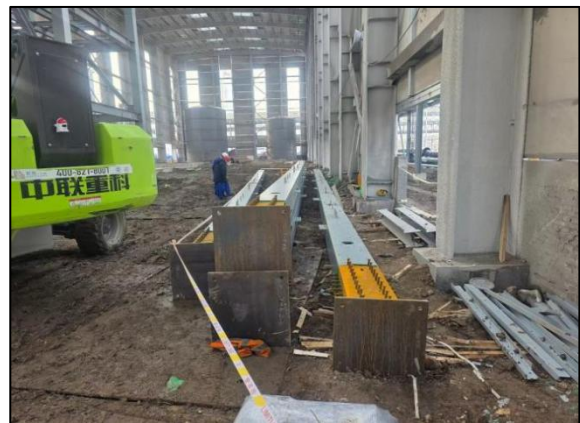
图 2 事故现场钢柱摆放情况

天津渤海石化有限公司丙烯酸酯和高吸水性树脂新材料项目 SAP 装置机电安装工程位于滨海新区天津港保税区临港区域渤海十三路 189 号渤海石化公司院内东侧，如图 1 所示。事故现场西北侧摆放 4 根带翼板的方形钢柱（以下简称钢柱），如图 2 所示。

发生事故的钢柱呈长方形箱型结构，尺寸为  $0.4\text{m} \times 0.4\text{m} \times 22.4\text{m}$ ，厚度 22mm，质量为 5 吨，三个侧面焊有各有 4 个呈一字形翼板和铆钉，事故发生前有 4 个翼板的钢柱面放置在地面上，没有翼板的宽面面向地面。如图 2 所示。

(2) 构件堆放存在缺陷。经测量，下层承托构件 YGZ2-3 柱体东端南北向高差 13mm、西端南北向高差 6mm，整体向北倾斜，使上层构件 YGZ2-1 产生沿坡面侧滑分力。第三个钢柱放置位置距离墙不足 1 米。

现场作业人员在钢柱卸车吊装过程中，将未采取防滑措施的钢柱叠放在未加固处理的场地，导致钢柱滑落，砸伤摘钩作业人员胡景军，是事故发生的直接原因。

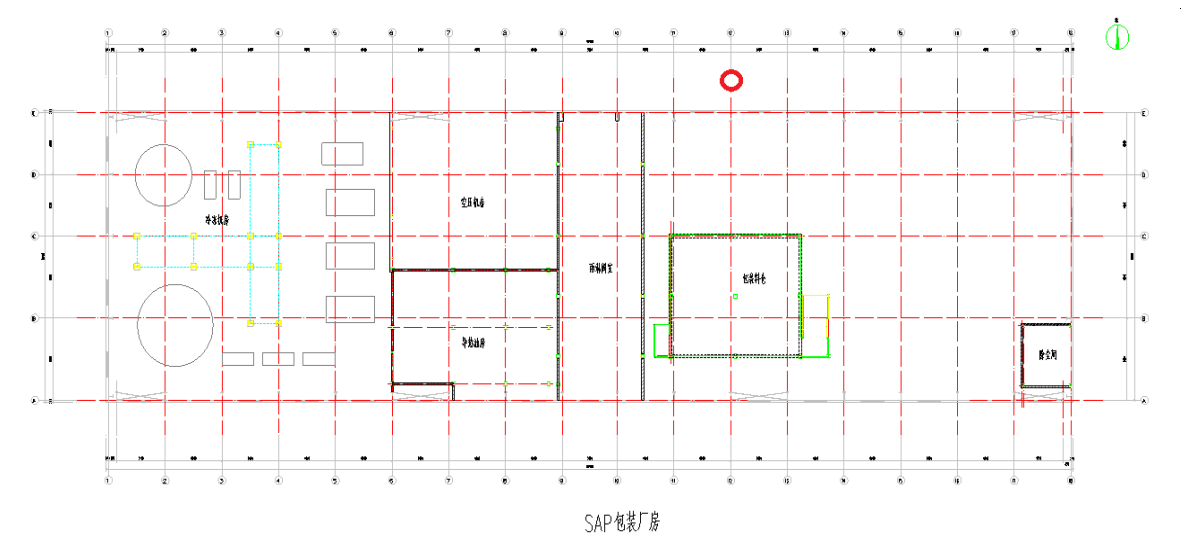
图 3 事故位置平面图（红圈为事故发生位置）

该起事故发生于 SAP 包装厂房 E 轴交 13 轴钢结构立柱与钢结构堆放处之间，事发点处 E 轴交 13 轴钢结构立柱与钢结构堆放处距离为 80cm。事发时，钢结构构件由图示码放在右侧钢柱上方，随后向图示右侧（实地为北侧）侧翻倾覆，砸到站立在旁的胡景军。如图 3，4 所示。

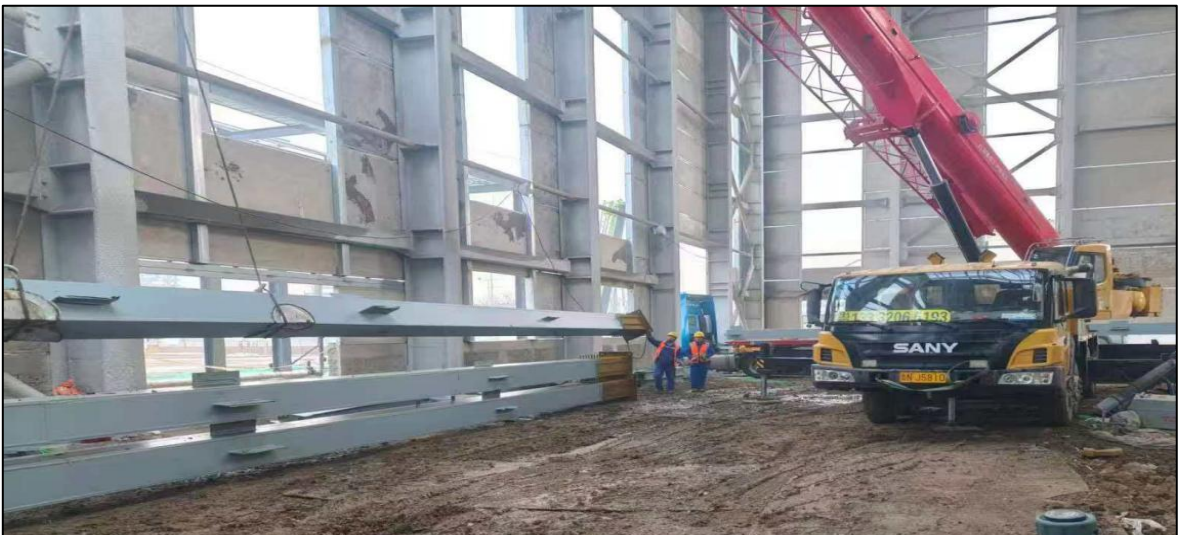
图 5 汽车吊站位图

吊装钢构件过程中使用的汽车起重机为渤天建安公司租赁，车牌号码为鲁 NJ5810，最大额定起重量为 35 吨，主臂全伸长为 41m，起升高度为 41m，如图 5 所示。
