天津港保税区天津悦成建筑工程有限公司 “5·30”一般高处坠落事故调查报告

天津港保税区“5·30”事故调查组

2023年9月

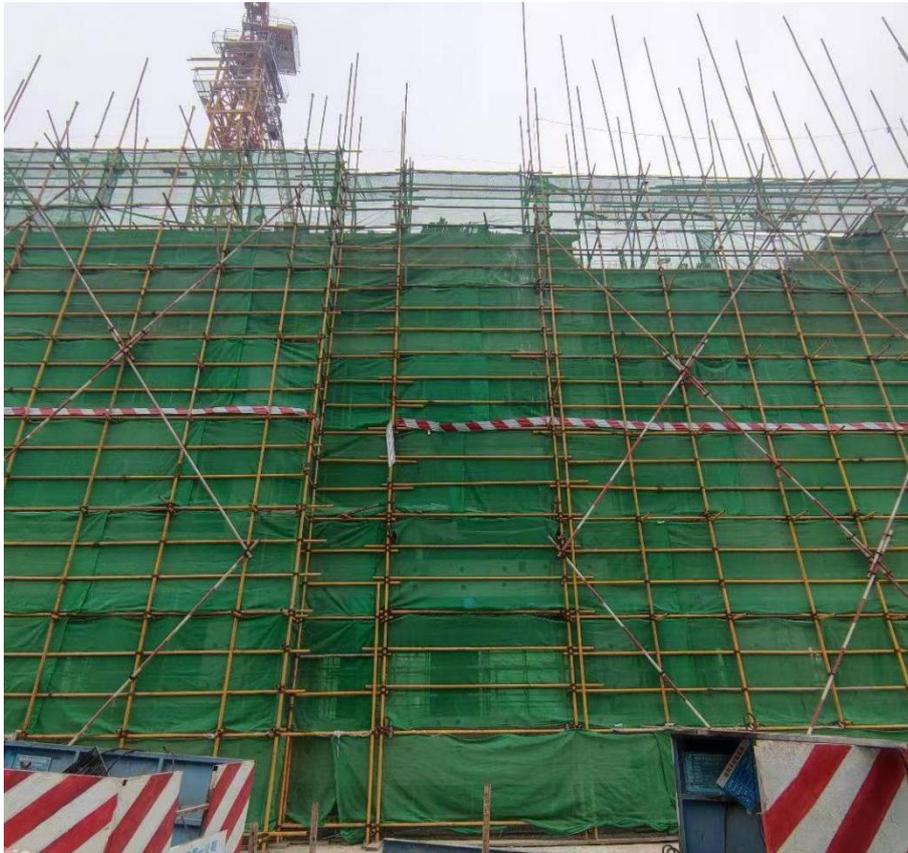
图 6 9#楼脚手架构件搭建实图

9#楼建筑外沿搭建脚手架主要由横杆（大横杆、小横杆、防护栏杆）、立杆、剪刀撑、安全立网、木脚手板、对接扣件、连墙件、钢笆片组成，脚手架构件见图 5。其中钢笆片为作业人员在脚手架站立的平面，对接扣件和连墙件为横杆和立杆的连接件。

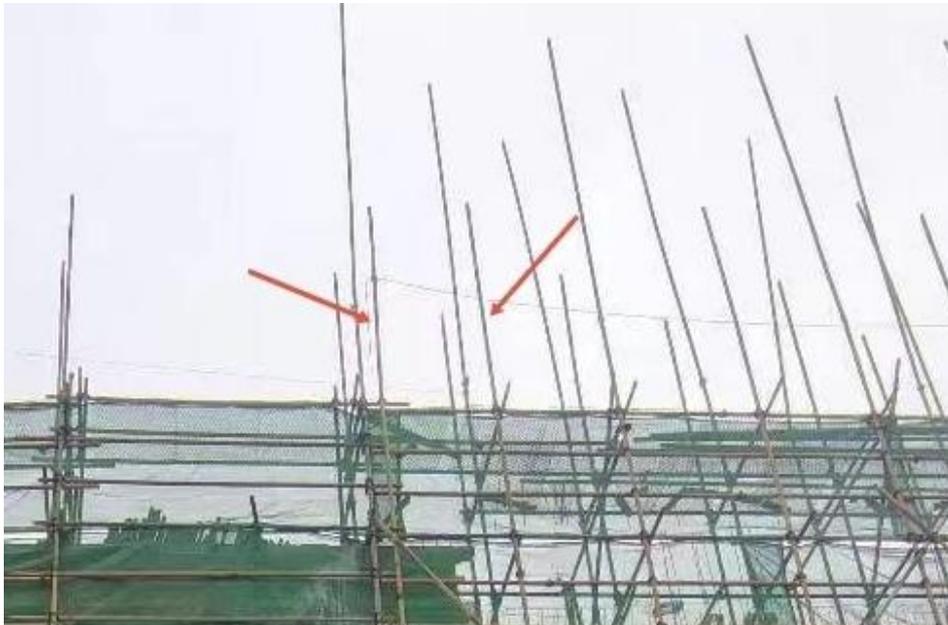
图8 事故位置两个立杆

作业平面上下横杆间距为 0.6m，两立杆（东西向）间距为 1.5m，两立杆（南北向）间距分别为 0.8m、0.55m。该位置脚手架距离西侧墙面为 0.35m，距离北侧墙面分别为 0.2m、0.3m。详见图 7。
