天津港保税区环球路港（天津）国际物流有限
公司“11·4”一般高处坠落
事故调查报告

天津港保税区“11·4”事故调查组

2023年12月

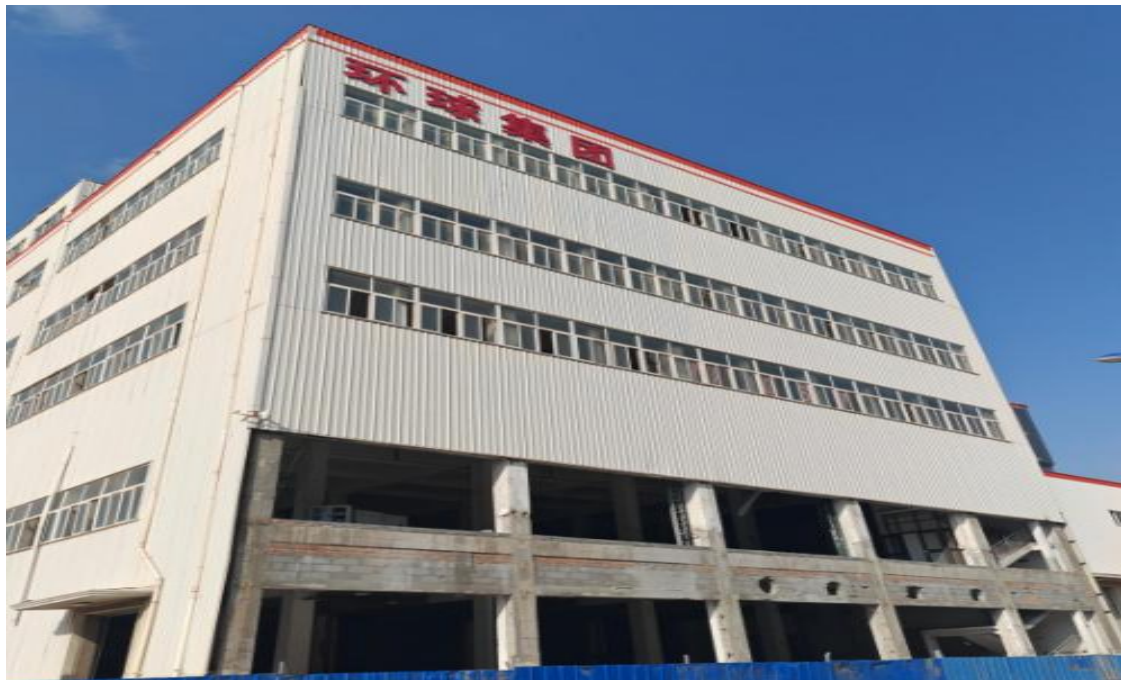
图 3 事故建筑外观

事故建筑位于环球路港公司东南角,耐火等级二级,主体结构为钢筋混凝土框架结构,建筑面积3500 m²,层数五层,建筑高度24m。使用性质为综合楼,目前为闲置状态,正在进行内部装修。北侧、西侧贴邻仓库,南侧为院墙,东侧使蓝色钢板进行围挡。
